# PROJEKT ARCHITEKTONICZNO-BUDOWLANY

## REMONT BUDYNKU URZĘDU SKARBOWEGO WE WŁODAWIE

Adres inwestycji: **URZĄD SKARBOWY WE WŁODAWIE**  
**ul. Czworobok 18/24, 22-200 Włodawa**

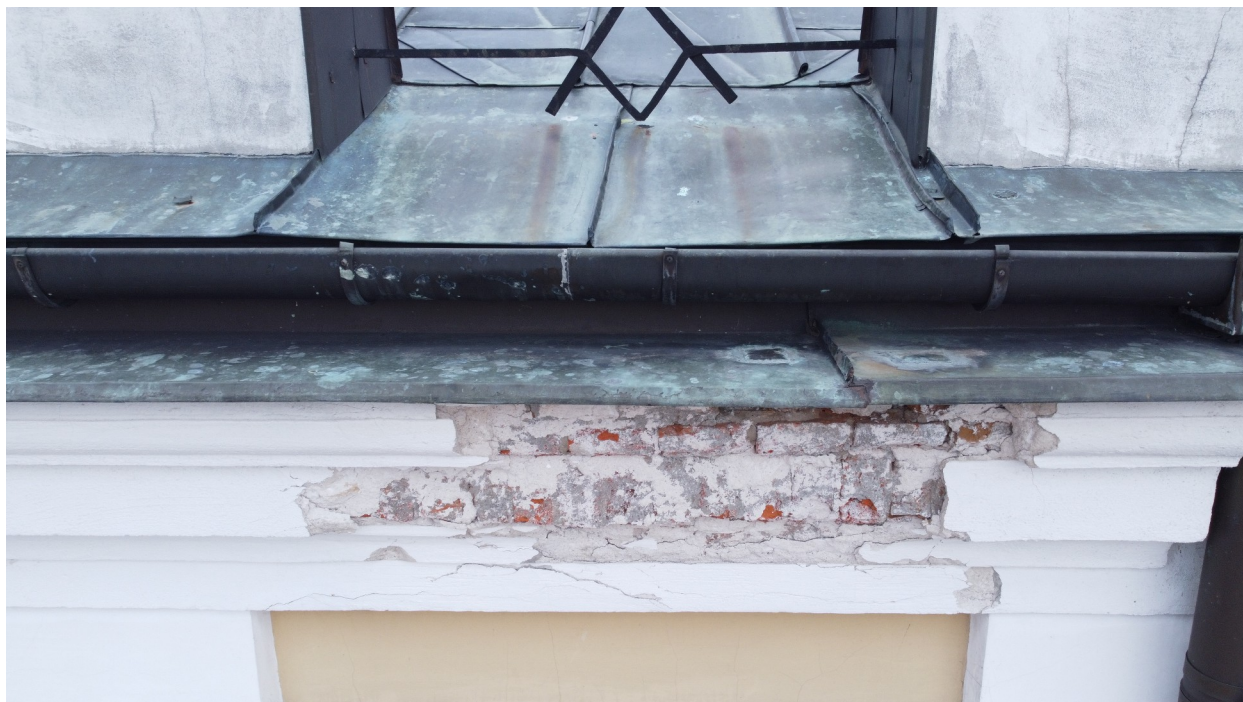
Dach budynku kryty jest blachą miedzianą, łączoną na rąbek, która od czasu ułożenia pokryła się patyną. Ogólny stan pokrycia można ocenić jako dobry. Miejscami jednak występują nieszczelności, które wymagają naprawy. Dotyczy to przede wszystkim pasa tuż przy okapach, gdzie brak szczelności doprowadził do zawilgocenia muru i gzymsu. Na elewacji wschodniej zaobserwowano ubytki gzymsu przy koszu rynnowym, co może wskazywać na nieszczelność.

Fot. 1. Uszkodzenia gzymsu wieńczącego oraz nieszczelność pokrycia dachu na okapie na elewacji południowej.

Przewiduje się dokonanie przeglądu dekarckiego pod kątem szczelności połączeń poszczególnych arkuszy oraz stanu zachowania (struktury) blachy na całej powierzchni dachu, a zwłaszcza w pasie wzdłuż okapów. Połączenia, które będą budzić zastrzeżenia zostaną, w miarę możliwości, naprawione. W przypadku, gdy naprawa nie będzie możliwa, zostanie dokonana wymiana danego fragmentu z użyciem blachy miedzianej.

Podobnie należy postąpić w przypadku obróbek blacharskich kominów. Przeglądem należy objąć również rynny – zwłaszcza w koszach łączących z rurami spustowymi. Nieszczelne połączenia należy naprawić, a w przypadku znaczących uszkodzeń wymienić wybrane odcinki z użyciem blachy miedzianej gr. 0,6mm. Przewidziano wymianę ok. 40m<sup>2</sup> pokrycia.

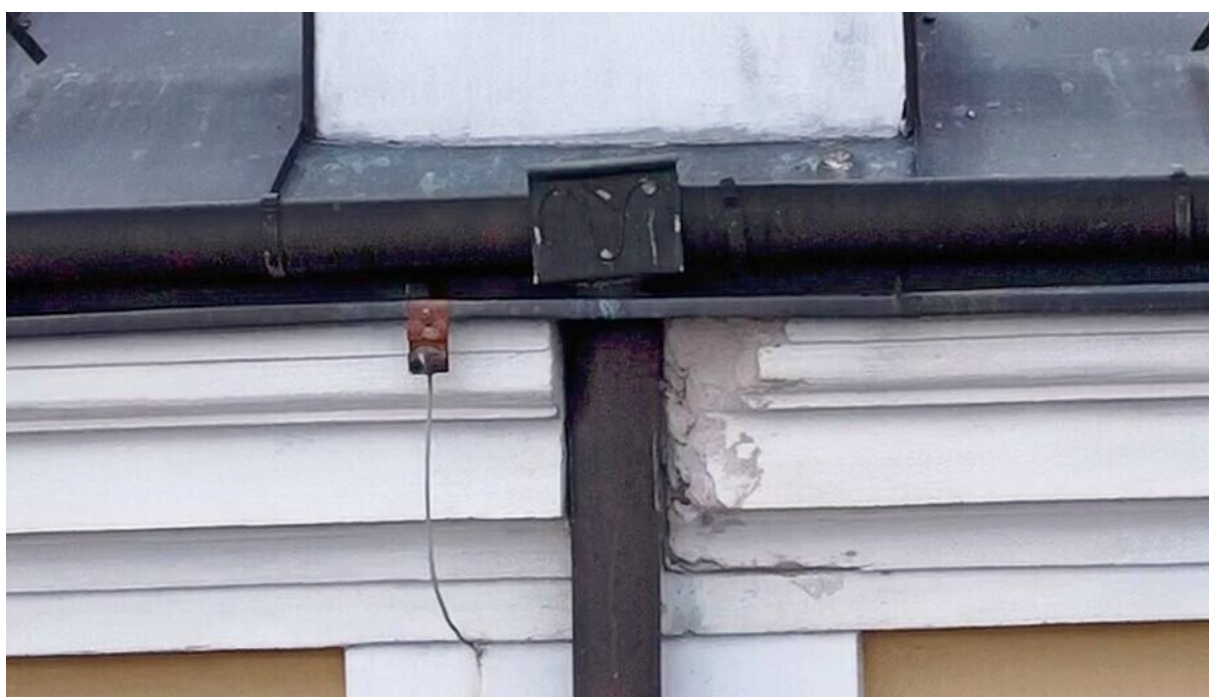
Fot. 2. Uszkodzenia gzymsu wieńczącego pod rynną na elewacji wschodniej.

W miejscach, gdzie występują uszkodzenia należy skuć luźne fragmenty tynków i cegieł. Zmurszałe spoiny w murze należy wykuć do głębokości ok. 2 cm, a powierzchnię muru oczyścić mechanicznie. Mur przetrzeć szczotką drucianą. Podłoże musi być nośne, lekko porowate, pozbawione brudu i kurzu. Cegły lasujące się, spękane czy zdegradowane w inny sposób należy w całości usunąć/wykuć, a w ich miejscu dokonać uzupełnień z cegły ceramicznej pełnej na zaprawie cementowej-wapiennej klasy M2.

Ozdobny gzyms należy odtworzyć w dotychczasowym kształcie. Wcześniej należy wykonać szablon odwzorowujący istniejący profil, który posłuży do wyprowadzenia zaprawy tynkarskiej wzdłuż gzymsu. Do rekonstrukcji użyć siarczano- i wodoodpornej zaprawy kompensującej skurcze, przeznaczonej do uzupełnień grubości do 30mm. Wykończenie wykonać niskoskurczową szpachlówką renowacyjną dedykowaną do wygładzania powierzchni tynków.

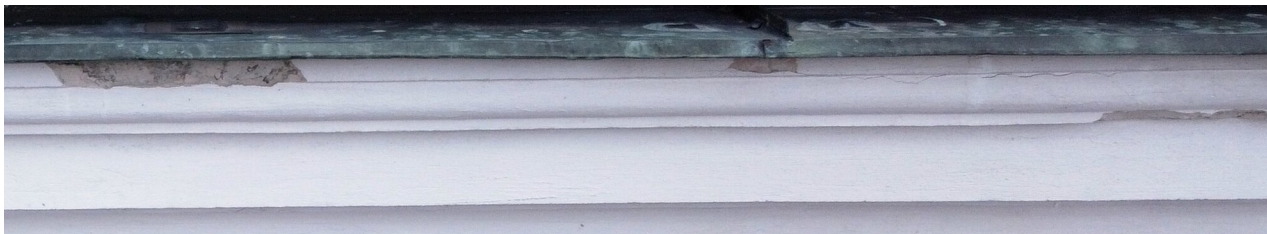
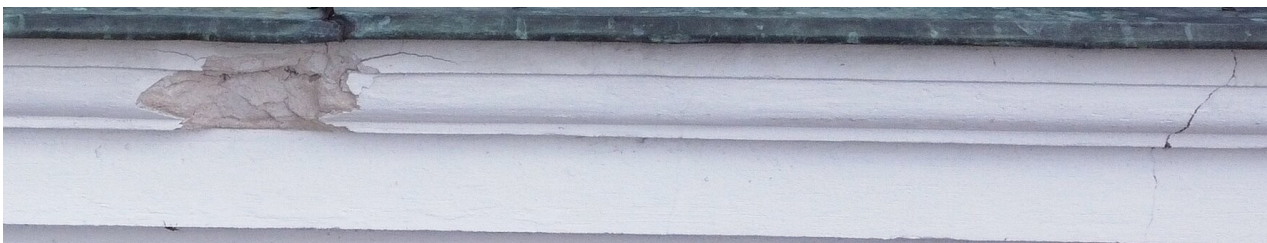
Nieszczelności pokrycia dachu doprowadziły do wnikania wody opadowej w strukturę gzymsu i do jego zawilgocenia. Skutkiem jest występowanie miejscowych odspojień tynku – zwłaszcza na elewacji południowej, gdzie pojawił się ubytek o długości ok. 1m.

Fot. 3, 4. Uszkodzenia gzymsu wieńczącego na elewacji południowej

Na elewacji południowej, w miejscu gdzie fragment uszkodzonego gzymsu jest największy, należy wykonać tynk renowacyjny systemowy WTA o wysokiej porowatości i zdolności magazynowania soli budowlanych, posiadający właściwości hydrofobowe. Tynk należy układać w warstwach: obrzutka półkryjąca pokrywająca max. 50% powierzchni, gr. min. 5mm - tynk renowacyjny WTA, o wysokiej porowatości, gr. min. 2cm - drobnoziarnista szpachlówka do wygładzania powierzchni tynku, gr. 1-2mm.

Po wyschnięciu tynków gzyms na całej długości na elewacji południowej i wschodniej należy pomalować. Powierzchnia przeznaczona do malowania powinna być czysta, równa, nośna i odtłuszczona. W przypadku silnego porostu alg i grzybów należy zastosować preparat algo- i grzybobójczy. Luźne ziarna i zanieczyszczenia należy usunąć w sposób mechaniczny lub wodą pod ciśnieniem. Powłoki starych farb niedostatecznie trzymające się podłoża należy dokładnie usunąć.

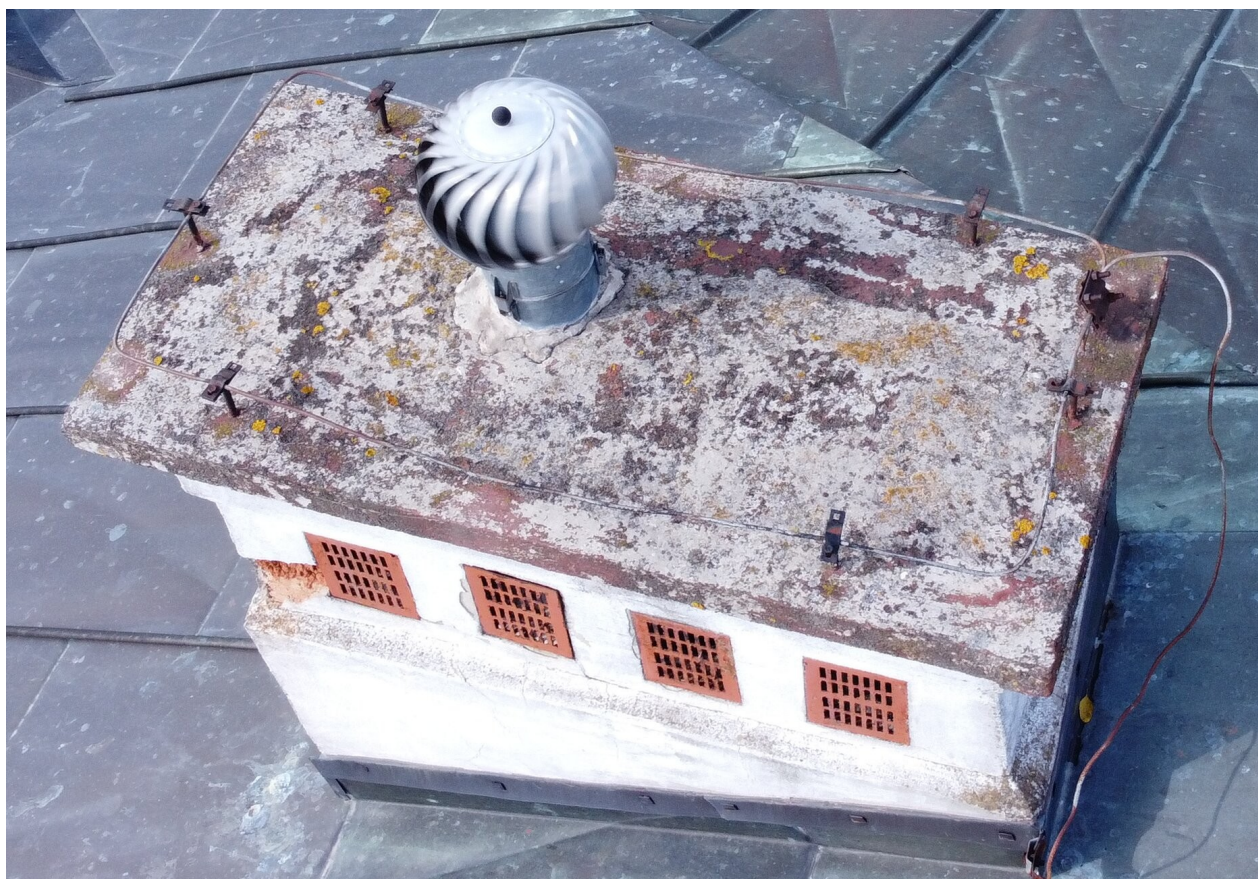
Betonowe czapy przekrywające kominy na przestrzeni lat uległy powierzchniowej degradacji. Widoczne są na nich rysy, naloty oraz miejsca porażone biologicznie.

Fot. 5. Uszkodzenie trzonu oraz naloty i glony na czapie jednego z kominów.

Płyty czap kominowy należy oczyścić z nagromadzonych nalotów i zabrudzeń, następnie przeszlifować i odpylić. Odspajające się fragmenty należy skuć. Miejsca porośnięte glonami powinny zostać zdezynfekowane preparatem zwalczającym tego rodzaju zjawiska.

W miejscu uszkodzenia na trzonie kominu w południowo-zachodniej części dachu należy postąpić podobnie, tj. skuć odspajające się fragmenty i oczyścić podłoże. W przypadku, gdyby konieczne było głębokie wykucie lasujących się cegieł, należy wmurować nowe cegły na zaprawie cementowo-wapiennej M2.

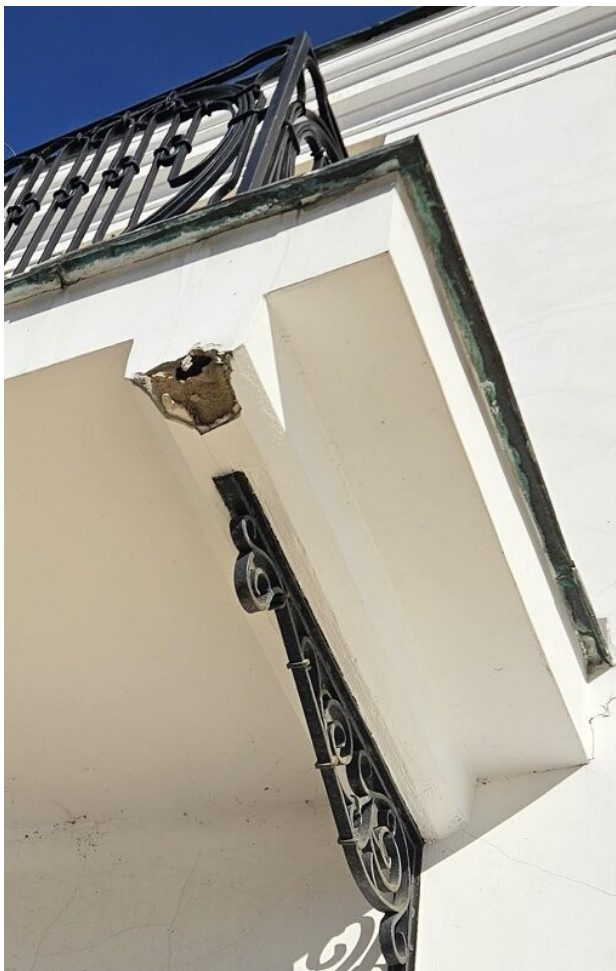
Ogólny stan większości płyt balkonowych i belek wspornikowych należy uznać za dobry. Od strony południowej końcówka jednej z belek oraz narożnik jednej z płyt zostały nieznacznie uszkodzone mechanicznie (prawdopodobnie przez auto dostawcze). Nie spowodowało to jednak zagrożenia dla konstrukcji balkonów.

Fot. 6. Uszkodzenie mechaniczne belki pod jednym z balkonów na elewacji południowej.

W miejscach, gdzie występują uszkodzenia (dwa balkony na elewacji południowej) należy usunąć luźne fragmenty tynku i farby. W belce z większym uszkodzeniem (balkon pierwszy od lewej) należy sprawdzić czy belka nośna uległa korozji. Jeżeli tak, wówczas należy ją oczyścić do stopnia czystości Sa 2-2,5 wg EN-ISO 12944-4, usuwając rdzę i wszelkie substancje zmniejszające przyczepność. Stal powinna być sucha, odpylona i odtłuszczona. Odsłoniętą i oczyszczoną stal należy zabezpieczyć drobnoziarnistą antykorozyjną zaprawą kontaktową polimerowo-cementową (PCC) przez dwukrotnie naniesienie równomiernej warstwy.

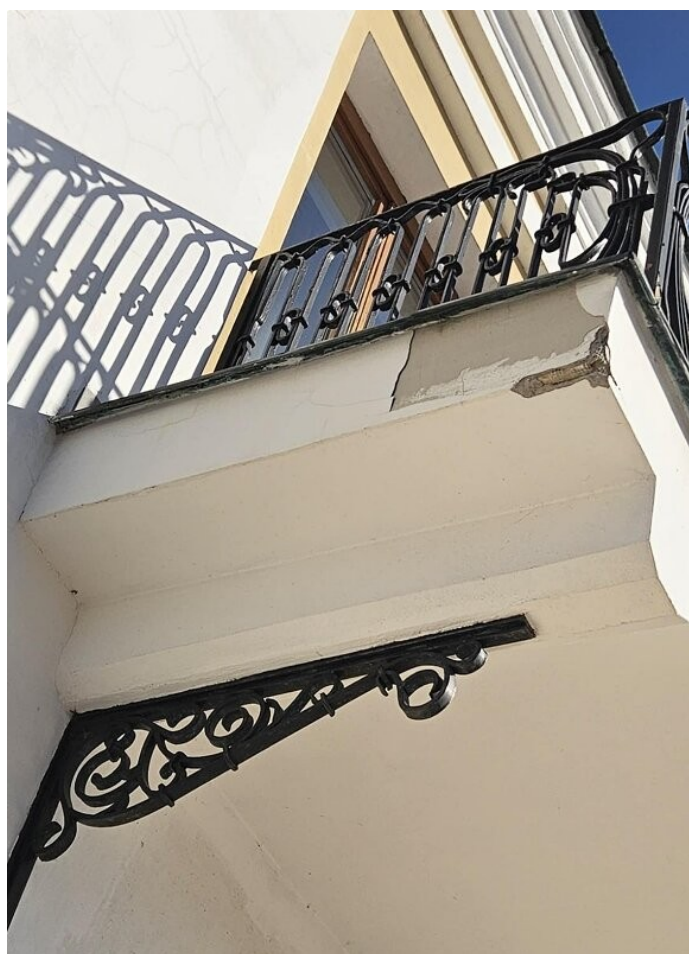
Fot. 7. Uszkodzenie mechaniczne narożnika płyty jednego z balkonów na elewacji południowej.

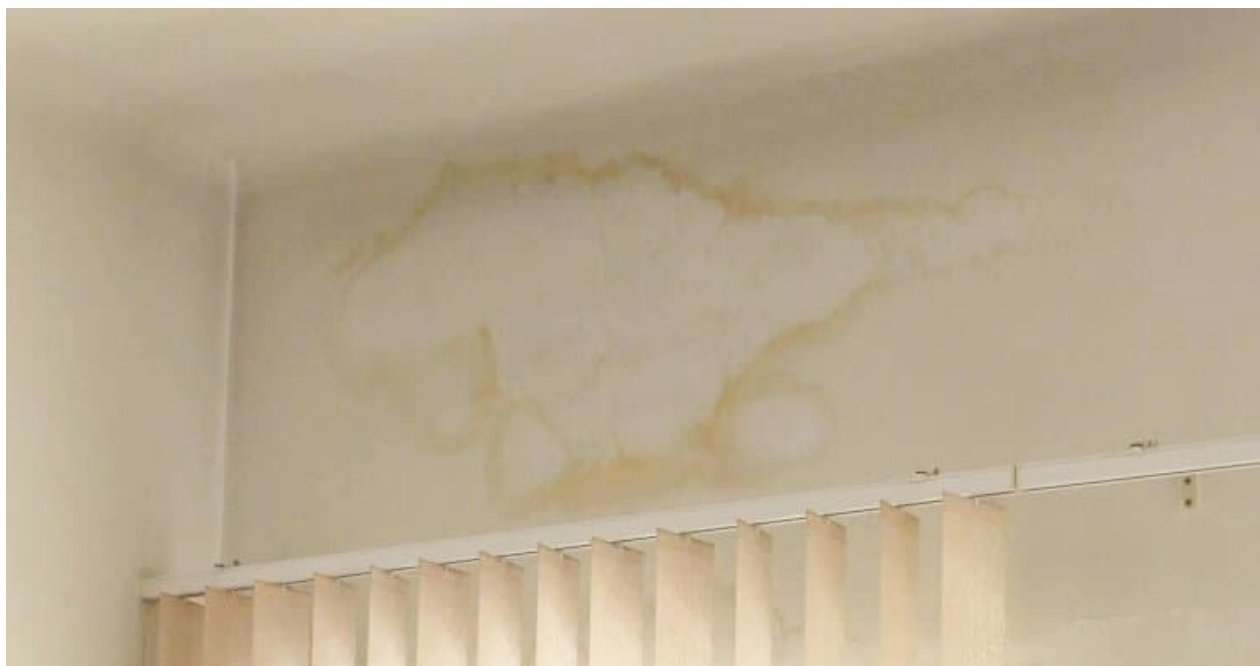
W pomieszczeniu na piętrze, na skutek nieszczelności pokrycia nad okapem, nastąpiło zawilgocenie ściany. Widoczne są zacieki i przebarwienia pod sufitem.

Fot. 8. Zacieki w jednym z pomieszczeń na piętrze w trakcie południowym.

W miejscach, gdzie występują zacieki spowodowane nieszczelnością pokrycia dachu (pomieszczenie na piętrze w południowym trakcie) należy usunąć wszystkie nienośne i odpajające się istniejące powłoki malarskie czy szpachle. Podłoże przemyć, np. roztworem mydła malarskiego.

Po wyschnięciu gruntu wszystkie ściany pomieszczenia pomalować dwukrotnie matową farbą krzemianową w kolorze białym.
