<b>RZECZOZNAWCA</b> <b>Józef Zań</b> <b>ul. Wrzosowa 30</b> <b>23-400 Bilgoraj</b>	<b>Ocena techniczna</b> <b>Nr: R – 4/XII/2024 – 1</b> <b>Wykonano dnia: 04.12.2024r.</b>
---	--

**Zadanie oceny: Określenie stanu technicznego i wartości rynkowej pojazdu w stanie uszkodzonym.**

Zdjęcia samochodu Renault Master

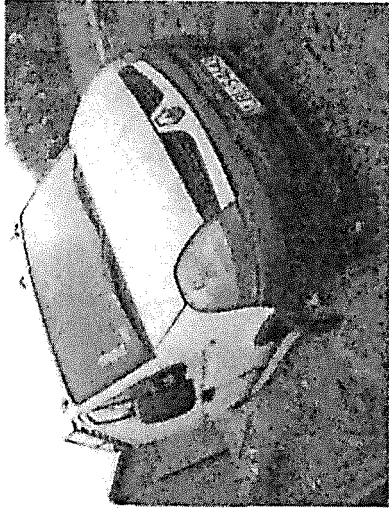
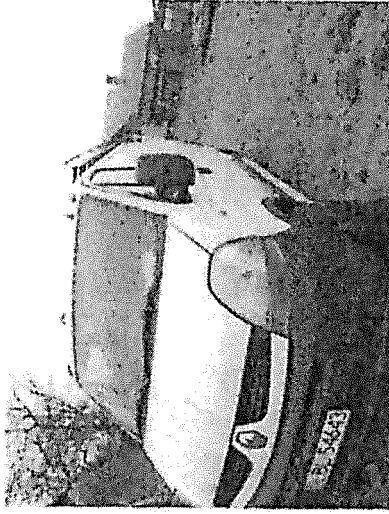
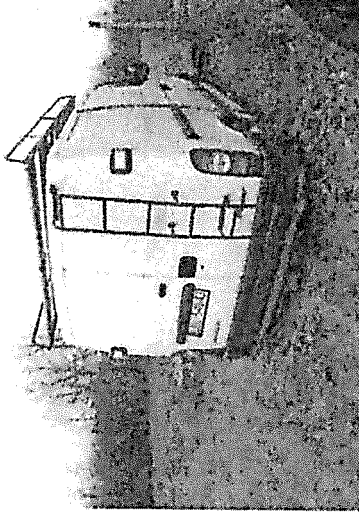
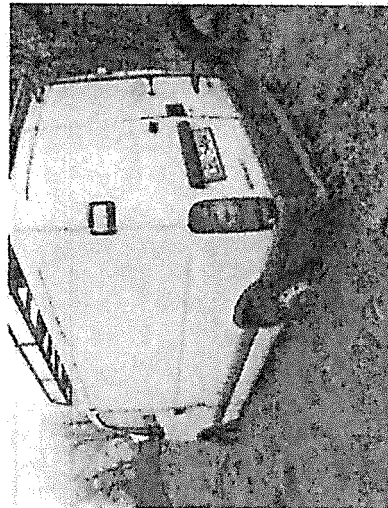
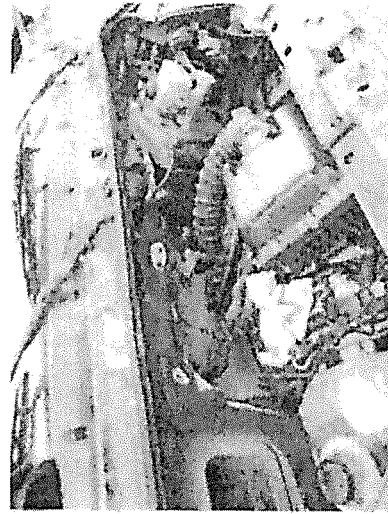
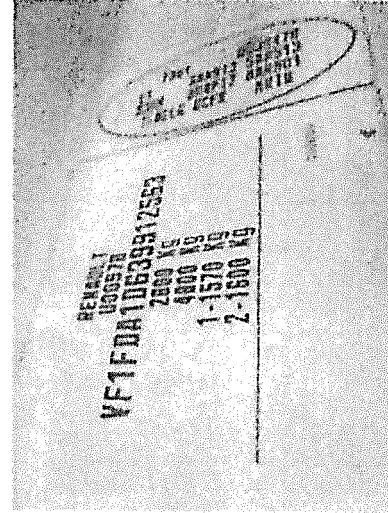
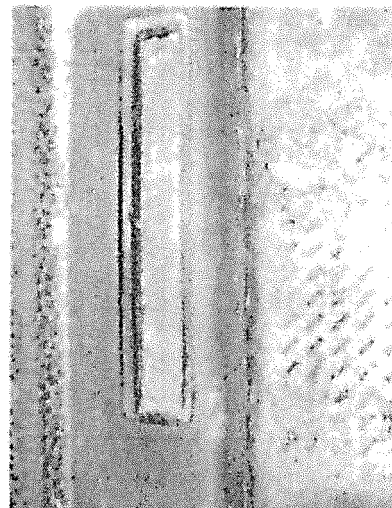
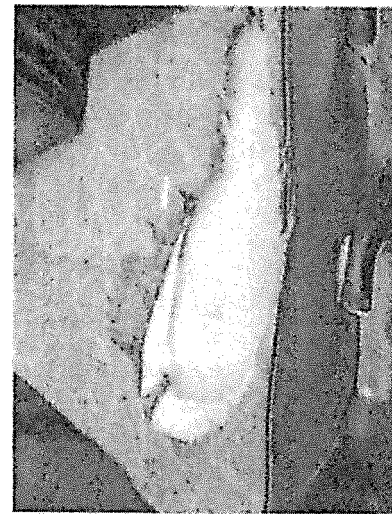
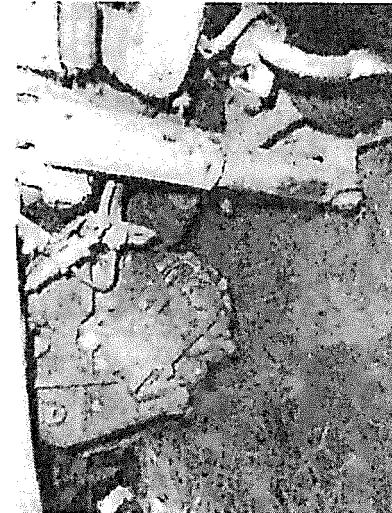
Samochód używany, z uszkodzeniami w silniku. Nadwozie typu furgon w kolorze białym, skrzynia biegów manualna.

Brak możliwości uruchomienia silnika z względu na zdemontowany filtr powietrza, nieszczelny i wymontowany zbiornik wyrównawczy cieczy chłodzącej. Instalacja elektryczna do osprzętu silnika rozłącza. Akumulator niesprawny. Blok silnika zanieczyszczony i zaolejony w części dolnej. Wycieki oleju z pokrywy silnika, miski olejowej oraz pokrywy rozrządu.

Brak możliwości sprawdzenia pracy zespołów podwozia ze względu na unieruchomiony silnika. Tarcze hamulcowe porysowane, z ogniskami korozji. Obręcze kół, stalowe, ogniska korozji. Zawieszenie przednie i tylne z ogniskami korozji. Wyczuwalne luzy w zawieszeniu przednim, na końcówkach drążków kierowniczych i sworzniach wahaczy.

- Zderzak przedni – porysowany, matowy
- Pokrywa komory silnika – odpryski i zarysowania lakieru, wgniecenia punktowe, ogniska korozji
- Szyba przednia – popękana
- Lampy przednie – matowe
- Lusterka, prawe i lewe – obudowy porysowane
- Drzwi przednie prawe – lakier porysowany, ogniska korozji
- Próg prawy – lakier otarty, ogniska korozji

- Drzwi rozsuwane prawe –pogięte w części dolnej
- Błotnik tylny prawy – punktowo pogięty, ogniska korozji
- Drzwi połówkowe tylne, lewe i prawe – pogięte, ogniska korozji, brak tapicerki
- Przestrzeń ładunkowa – ogniska korozji, zabrudzona
- Lampa tylna lewa – rozbita
- Poszycie boku lewego – ogniska korozji
- Próg lewy – lakier otarty, ogniska korozji
- Drzwi przednie lewe – lakier porysowany, punktowo wgniecione, ogniska korozji
- Tapicerka foteli – zabrudzona, rozerwana
- Dach – przelamany
- Zderzak tylny wgnieciony
- Płyta podłogowa – ogniska korozji na łączeniach konstrukcyjnych
- Podłużnice tylne – ogniska korozji
- Tapicerka wnętrza – zabrudzona
- Wykładzina podłogowa – zabrudzona
