RZECZOZNAWCA Józef Zań ul. Wrzosowa 30 23-400 Biłgoraj	Ocena techniczna Nr: R – 14/II/2025 – 1 Wykonano dnia: 14.02.2025r.
---	--

Zadanie oceny: Określenie szacunkowej wartości rynkowej pojazdu.

<i>Marka pojazdu</i>	<i>Typ-model</i>	<i>Nr podwozia</i>	<i>Rodzaj pojazdu</i>	<i>Liczba miejsc</i>	<i>Masa włas/całko kg</i>	<i>Rok produkcji</i>
Hyundai	2.0 CRDi Sonata	KMHEU41V P9A515145	osobowy	5	1482 / 2150	2008 ✓
<i>Rodzaj silnika</i>	<i>Typ-model</i>	<i>Nr fabr.</i>	<i>Liczba cylindrów</i>	<i>Pojemność cm³</i>	<i>Moc kW / obroty</i>	<i>Stan licznika</i>
ZS	2.0CRDi	-----	4	1991	103 / 3600	b.d.

Zdjęcia samochodu Hyundai Sonata

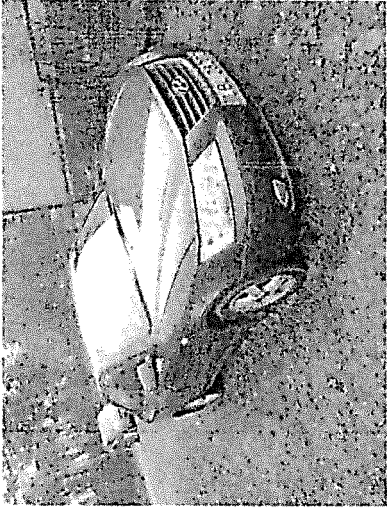
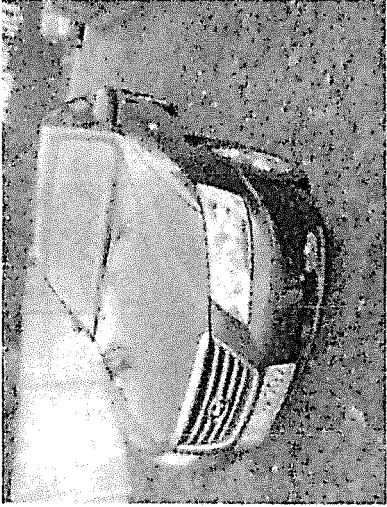
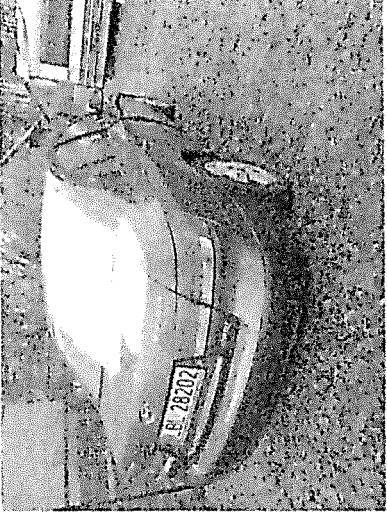
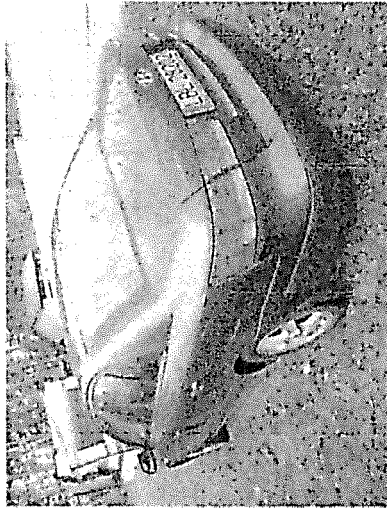
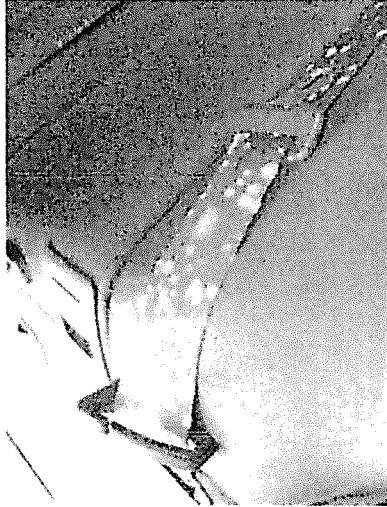
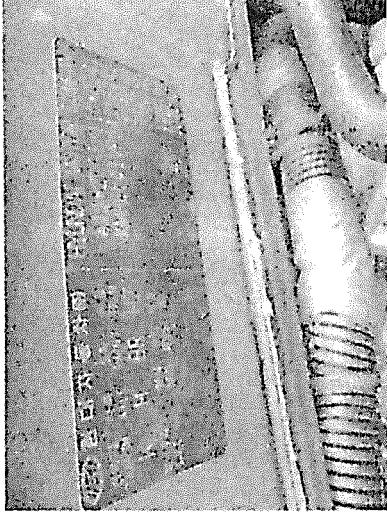
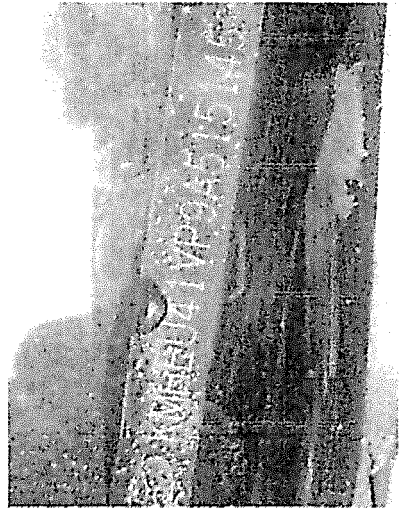
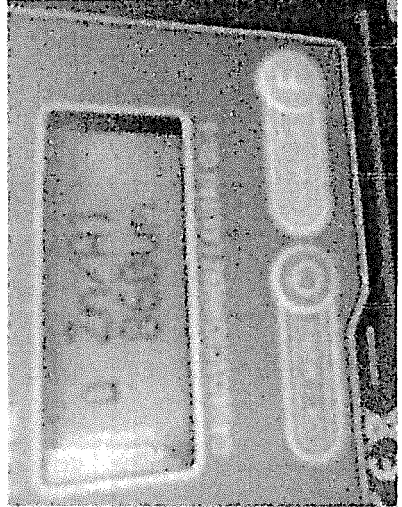
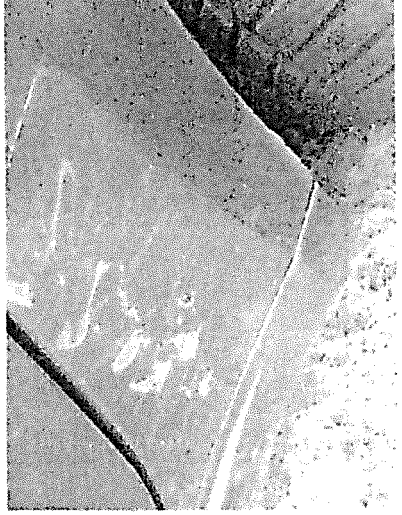
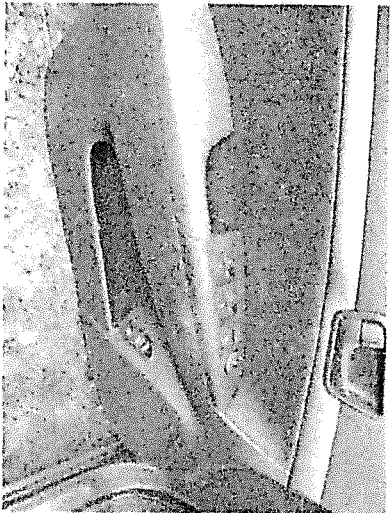
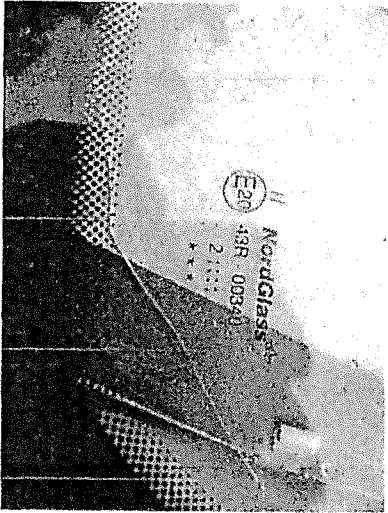
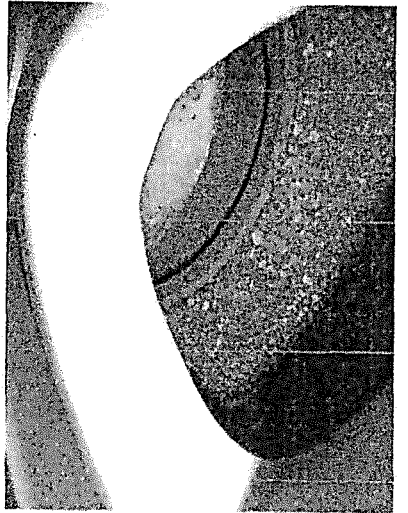
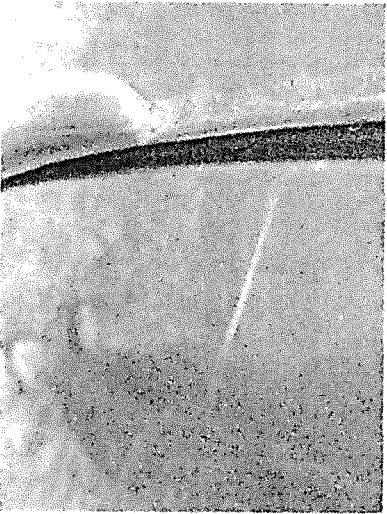
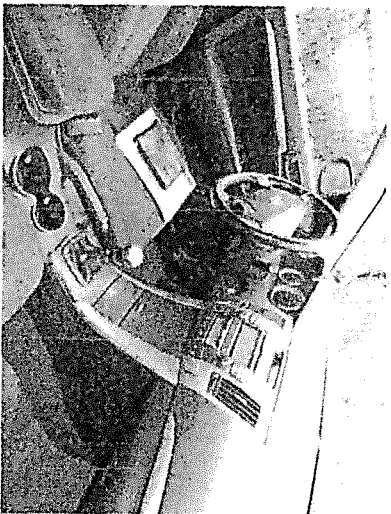
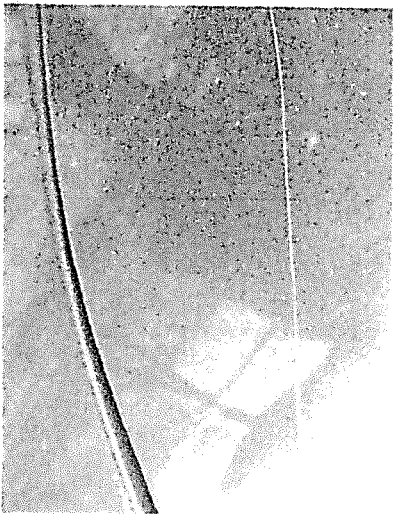
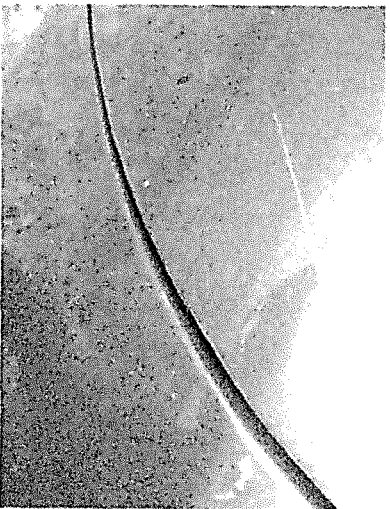
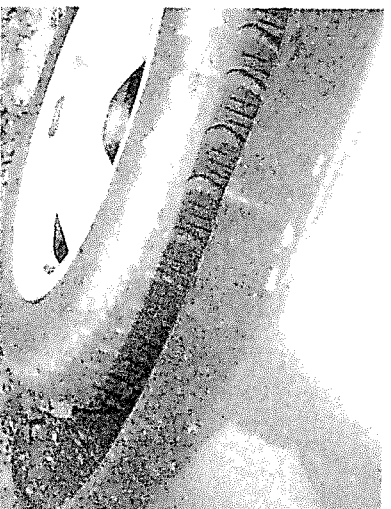
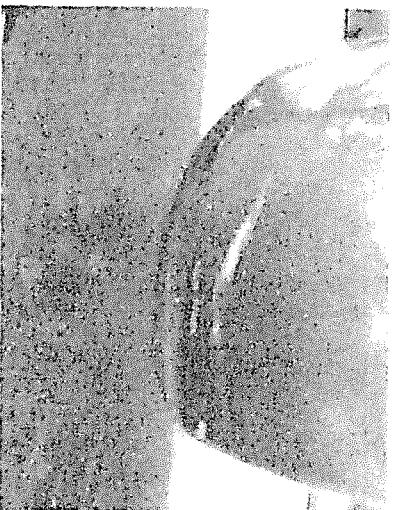
Samochód używany, z uszkodzeniami w silniku, podwoziu, nadwoziu. Nadwozie typu sedan w kolorze niebieskim, skrzynia biegów manualna. Napęd na koła przednie. Brak kluczyków do zapłonu. Akumulator – o niskiej zdolności rozruchowej. Nadwozie pojazdu nosi ślady naprawy po kolizji. Brak odczytu licznika.

Brak możliwości sprawdzenia pracy silnika ze względu na brak kluczyków do zapłonu. Blok silnika zanieczyszczony zaolejony. Widoczne wycieki oleju występują z pokrywy miski olejowej silnika.

Brak możliwości sprawdzenia pracy zespołów podwozia ze względu na unieruchomiony silnik. Tarcze hamulcowe porysowane, z ogniskami korozji. Obręcze kół, ze stopu lekkiego, zarysowane na krawędziach. Zawieszenie przednie i tylne z ogniskami korozji. Wyczuwalne luzy w zawieszeniu przednim, na końcówkach drążków kierowniczych i sworzniach wahaczy.

- Zderzak przedni – z zarysowaniem lakieru
- Pokrywa komory silnika – nosi ślady wcześniejszej naprawy po kolizji.
- Błotnik przedni po stronie prawej – lakier zarysowany.
- Błotnik przedni po stronie lewej – naprawiany po kolizji
- Drzwi przednie i tylne po stronie prawej – z zarysowaniem lakieru.
- Błotnik tylny po stronie prawej z zarysowaniem lakieru.
- Lakier zarysowany na błotniku tylnym po stronie lewej.
- Drzwi tylne i przednie po stronie prawej z zarysowaniem lakieru.
- Obudowa lusterka zewnętrznego po stronie lewej – lakier zarysowany.

- Dach nadwozia z odpryskami lakieru i w tych miejscach występują ogniska korozji.
- Tapicerka wnętrza tj. siedzeń przednich i tylnych, zawilgocona, z pleśnią
- Pasy bezpieczeństwa przednie i tylne zawilgocone, z pleśnią
- Wykładzina dywanowa zawilgocona, zabrudzona
- Ślady ognisk korozji występują na podłużnicach tylnych

Zmierzona grubość powłoki lakierniczej elementów naprawianych: do 860 μm .
